## Etat de l'Installation Intérieure d'électricité

**Réalisation du Diagnostic de Sécurité  
des installations intérieures d'électricité à usage domestique  
réalisé à l'occasion de la vente d'un bien immobilier à usage d'habitation  
XP C 16-600 fév. 2011**

**Vente de : 19d Les Touleuses Mauves**

Adresse complète : 19d Les Touleuses Mauves  
95000 CERGY

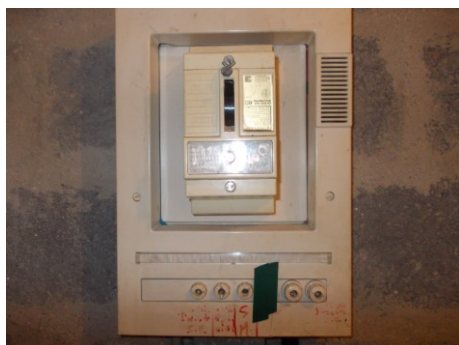
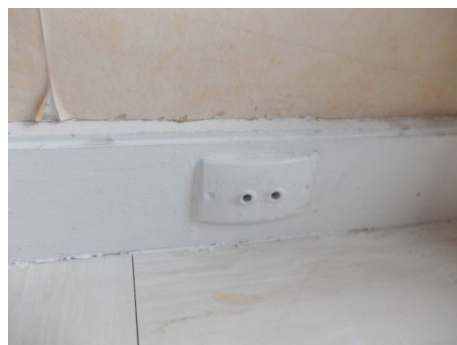
Groupe	N° et libellé des anomalies selon la norme XP C 16-600	N° et libellé des mesures compensatoires correctement mises en œuvre selon la norme XP C 16-600	Précision
B2	2.3.1.h Le (les) dispositif(s) de protection différentielle ne fonctionne (fonctionnent) pas pour son seuil de déclenchement.		Absence de déclenchement au test
B3	3.3.1.d La valeur de la résistance de la prise de terre n'est pas adaptée au courant différentiel résiduel (sensibilité) du ou des dispositifs différentiels protégeant l'ensemble de l'installation électrique.		Valeur de terre mesuré 206 ohms
B3	3.3.6.a Tous les circuits ne comportent pas un conducteur de protection relié à la terre.		
B4	4.3.b Le type des fusibles n'est plus autorisé (fusible à tabatière, à broches rechargeables, coupe-circuit à fusible de type industriel, disjoncteur réglable en courant protégeant des circuits terminaux).		Fusibles à vis
B7	7.3.a Des enveloppes de matériels sont manquantes ou détériorées.		- Appareillages usagés - un porte fusible dégradé

B7	7.3.e L'installation électrique comporte des dispositifs de protection dont les parties actives nues sous tension sont accessibles.		- un porte fusible dégradé
B8	8.3.a L'installation comporte des matériels électriques vétustes.		Appareillages et protections

- Faire appel à un installateur électricien qualifié.
- L'inspection ne préjuge pas de l'usage et des modifications ultérieures de l'Installation électrique.
