## Rapport de mission de repérage des matériaux et produits contenant de l'amiante pour l'établissement du constat établi à l'occasion de la vente d'un immeuble bâti

RAPPORT DE REPERAGE 4628-1 / AMIANTE  
ETABLI EN UN EXEMPLAIRE ORIGINAL LE 03/02/2015

### Vente de : 19d Les Touleuses Mauves

Adresse :	19d Les Touleuses Mauves 95000 CERGY
Date de visite :	27/01/2015

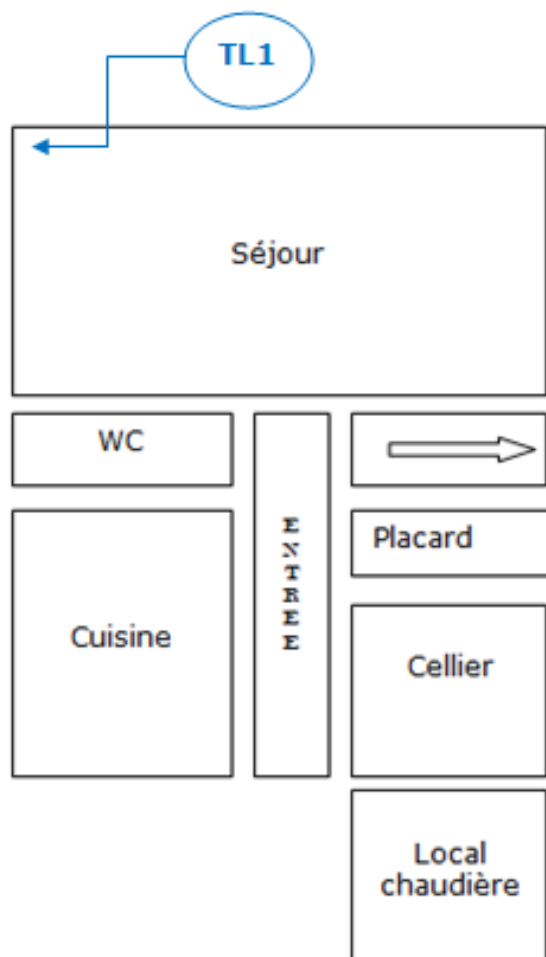
## 6. Documents annexes (Schéma non à l'échelle servant uniquement au repérage des matériaux)
